# YES 車輛認證書

認證編號 CPF5402325C053

| 廠牌 Make | HYUNDAI |
| 車型 Model | TUCSON |

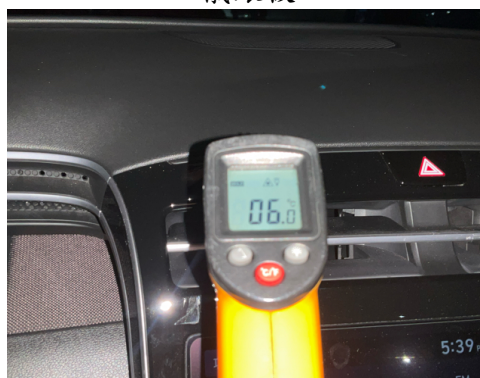
空調溫度

| 5. 前空調風速開關各段風速 | 正常 | 6. 前空調冷氣作動中央出風口溫度 | 6°C |
