認證編號 CPF5402325C057

## 車輛資料 Vehicle Information

## 車輛認證總結報告 Vehicle Inspection Findings

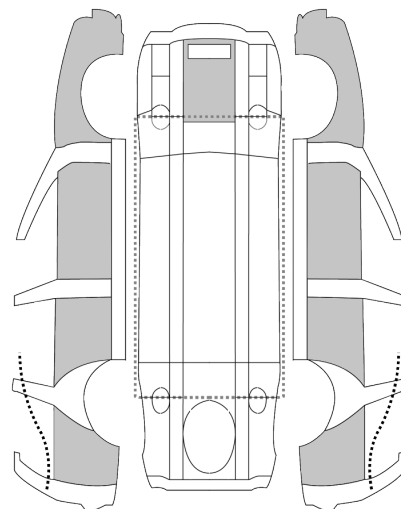
車骨結構圖

本車體骨架結構無修復跡象。

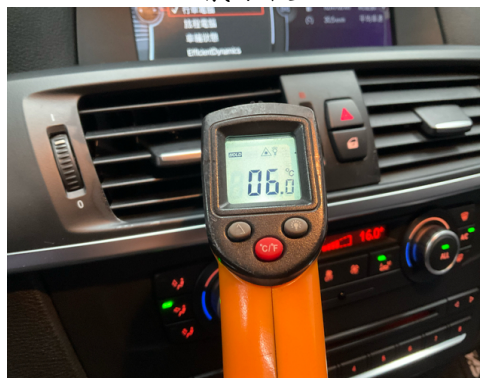
空調溫度

| 5. 前空調風速開關各段風速 | 正常 | 6. 前空調冷氣作動中央出風口溫度 | 6°C |
