認證編號 CPF5402325C058

## 車輛資料 Vehicle Information

## 車輛認證總結報告 Vehicle Inspection Findings

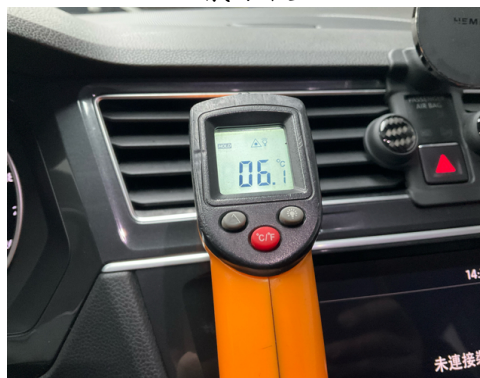
空調溫度

| 5. 前空調風速開關各段風速 | 正常 | 6. 前空調冷氣作動中央出風口溫度 | 6°C |
