認證編號 CPF5402325C064

## 車輛資料 Vehicle Information

## 車輛認證總結報告 Vehicle Inspection Findings

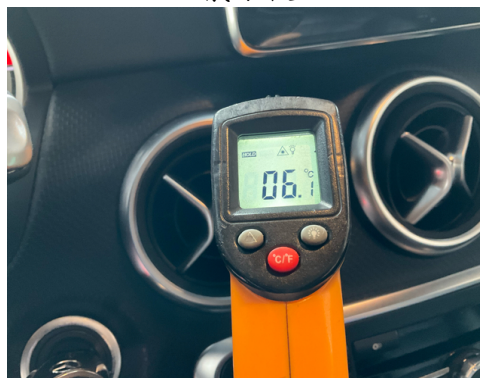
空調溫度

| 5. 前空調風速開關各段風速 | 正常 | 6. 前空調冷氣作動中央出風口溫度 | 6°C |
