認證編號 CPF5402325C066

## 車輛資料 Vehicle Information

## 車輛認證總結報告 Vehicle Inspection Findings

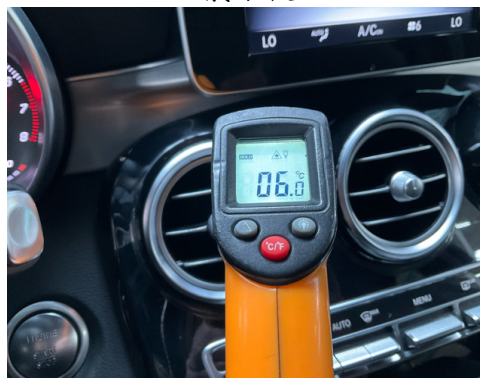
空調溫度

| 5. 前空調風速開關各段風速 | 正常 | 6. 前空調冷氣作動中央出風口溫度 | 6°C |
