認證編號 CPF5402325C071

## 車輛資料 Vehicle Information

## 車輛認證總結報告 Vehicle Inspection Findings

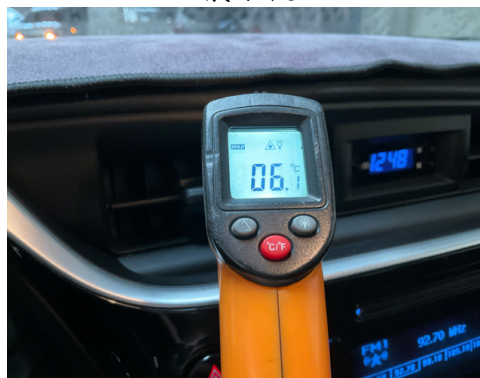
空調溫度

| 5. 前空調風速開關各段風速 | 正常 | 6. 前空調冷氣作動中央出風口溫度 | 6°C |
