# YES 車輛認證書

認證編號 CPF5402325C073

| 廠牌 Make | LEXUS |
| 車型 Model | UX |

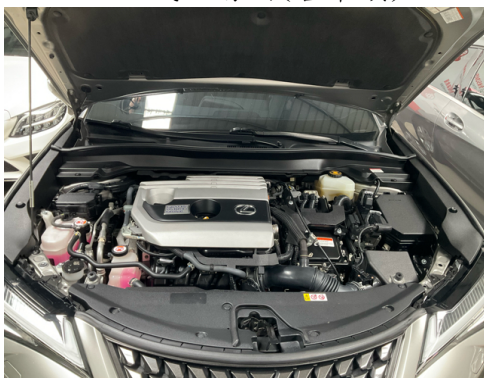
引擎室

| 1. 運轉時有無冒藍白煙、黑煙 | 正常 | 2. 水溫錶(燈)有無異常顯示 | 正常 |
| 5. 外觀有無漏油/水跡象 | 正常 | 6. 運轉時有無抖動或異常聲響 | 正常 |
| 7. 外觀有無修補或龜裂跡象 | 正常 | 8. 冷卻風扇作動有無異常 | 正常 |

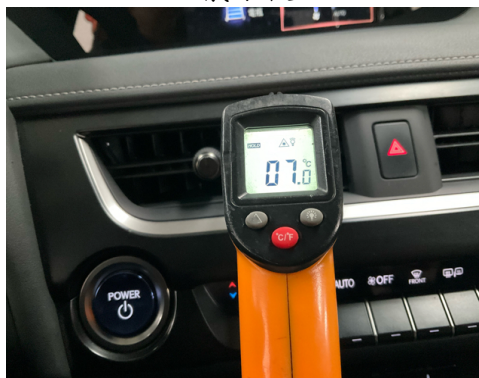
空調溫度

| 5. 前空調風速開關各段風速 | 正常 | 6. 前空調冷氣作動中央出風口溫度 | 6°C |
