認證編號 CPF5402325C076

## 車輛資料 Vehicle Information

## 車輛認證總結報告 Vehicle Inspection Findings

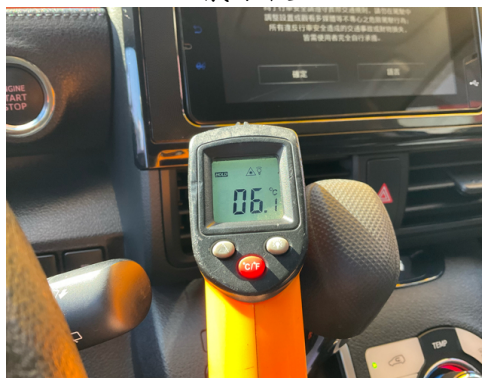
空調溫度
