認證編號 CPF5402325C078

## 車輛資料 Vehicle Information

## 車輛認證總結報告 Vehicle Inspection Findings

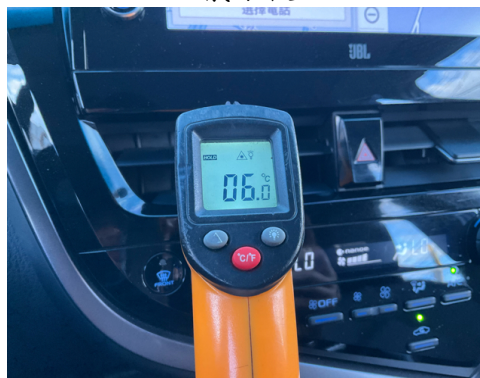
空調溫度

| 5. 前空調風速開關各段風速 | 正常 | 6. 前空調冷氣作動中央出風口溫度 | 6°C |
