認證編號 CPF5402325C080

## 車輛資料 Vehicle Information

## 車輛認證總結報告 Vehicle Inspection Findings

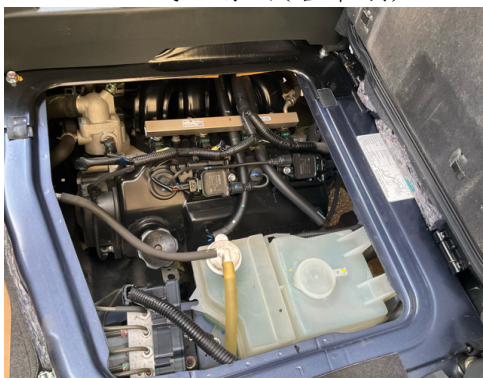
引擎室

| 5. 外觀有無漏油/水跡象 | 正常 | 6. 運轉時有無抖動或異常聲響 | 正常 |
| 7. 外觀有無修補或龜裂跡象 | 正常 | 8. 冷卻風扇作動有無異常 | 正常 |

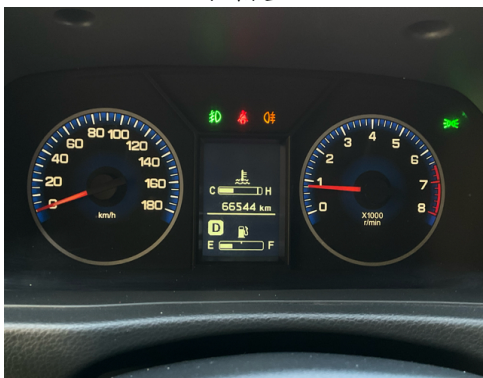
| 現況實車里程 Mileage<br>(僅揭露，不具保證效力) | 66,544 |

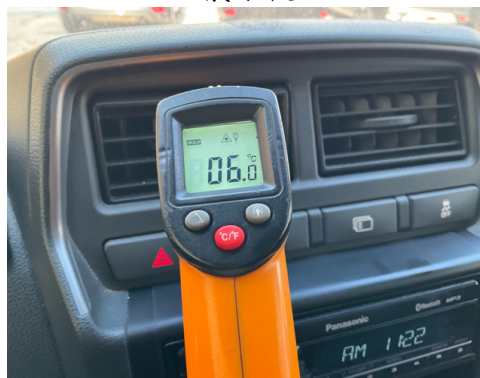
空調溫度

| 1. 檢查室外氣溫 | 24°C | 2. 後空調冷氣作動中央出風口溫度 | 6°C |
| 5. 前空調風速開關各段風速 | 正常 | 6. 前空調冷氣作動中央出風口溫度 | 6°C |
