認證編號 CPF5402325C081

## 車輛資料 Vehicle Information

| 廠牌 Make | LUXGEN |
| 車型 Model | U5 |

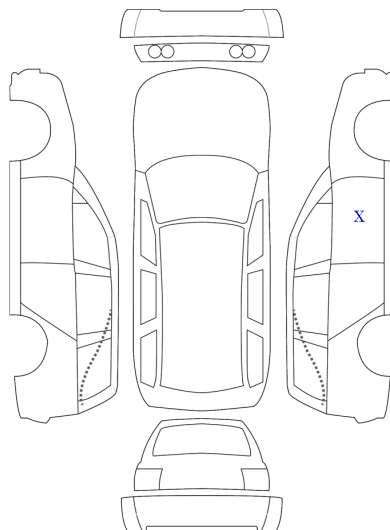
車體外觀圖

本車引擎號碼無異常。

本車車身號碼無異常。

本車輛無泡水跡象。

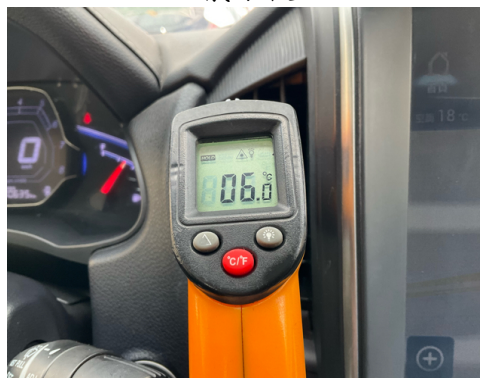
空調溫度

| 1. 檢查室外氣溫 | 24°C | 2. 後空調冷氣作動中央出風口溫度 | 無此項目 |
| 5. 前空調風速開關各段風速 | 正常 | 6. 前空調冷氣作動中央出風口溫度 | 6°C |
