認證編號 CPF5402325C082

## 車輛資料 Vehicle Information

## 車輛認證總結報告 Vehicle Inspection Findings

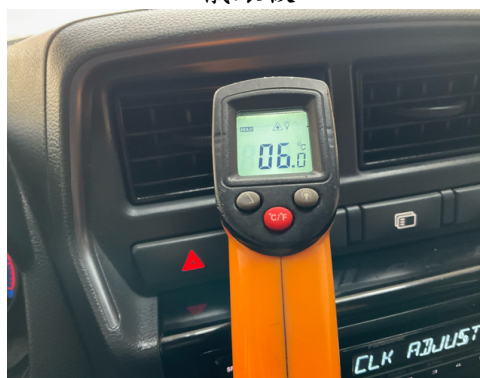
空調溫度

| 5. 前空調風速開關各段風速 | 正常 | 6. 前空調冷氣作動中央出風口溫度 | 6°C |
