認證編號 CPF5402325C083

## 車輛資料 Vehicle Information

## 車輛認證總結報告 Vehicle Inspection Findings

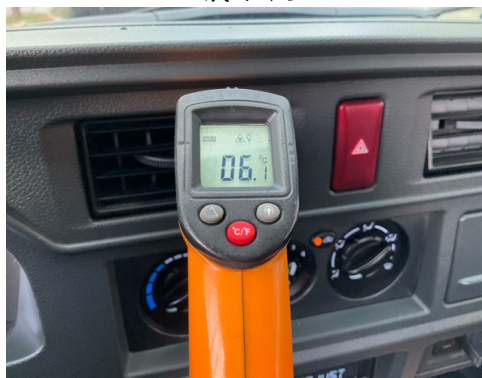
空調溫度

| 5. 前空調風速開關各段風速 | 正常 | 6. 前空調冷氣作動中央出風口溫度 | 6°C |
