認證編號 CPF5402325C084

## 車輛資料 Vehicle Information

## 車輛認證總結報告 Vehicle Inspection Findings

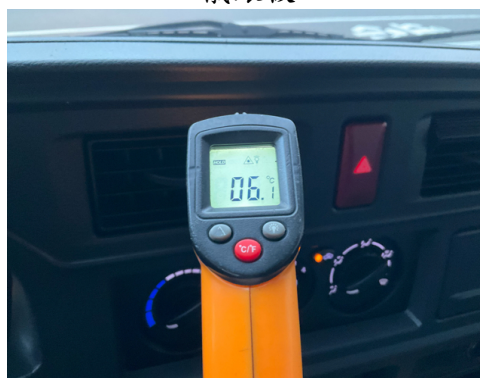
空調溫度

| 1. 檢查室外氣溫 | 24°C | 2. 後空調冷氣作動中央出風口溫度 | 7°C |
| 5. 前空調風速開關各段風速 | 正常 | 6. 前空調冷氣作動中央出風口溫度 | 6°C |
