認證編號 CPF5402325C088

## 車輛資料 Vehicle Information

## 車輛認證總結報告 Vehicle Inspection Findings

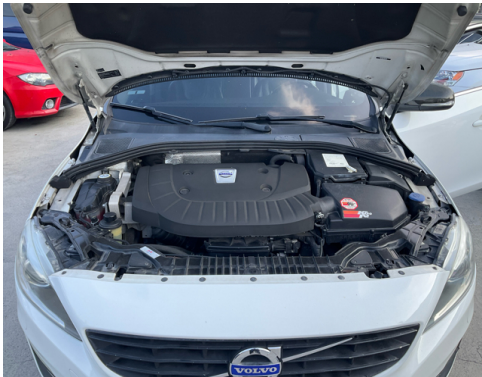
引擎室

| 5. 外觀有無漏油/水跡象 | 異常 | 6. 運轉時有無抖動或異常聲響 | 異常 |

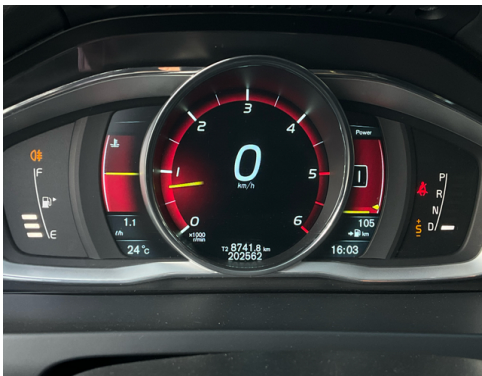
| 現況實車里程 Mileage<br>(僅揭露，不具保證效力) | 202,562 |

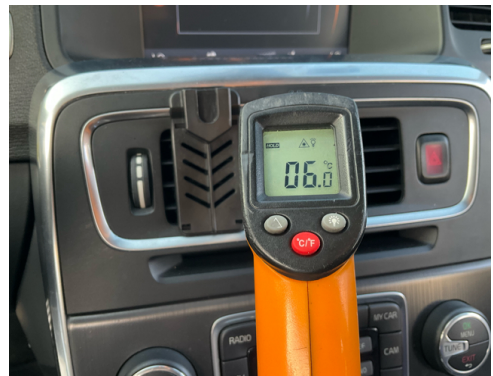
空調溫度

| 5. 前空調風速開關各段風速 | 正常 | 6. 前空調冷氣作動中央出風口溫度 | 6°C |
