認證編號 CPF5402325C094

## 車輛資料 Vehicle Information

## 車輛認證總結報告 Vehicle Inspection Findings

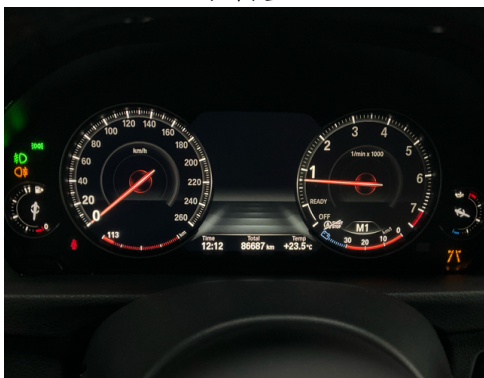
| 現況實車里程 Mileage<br>(僅揭露，不具保證效力) | 86,687 |

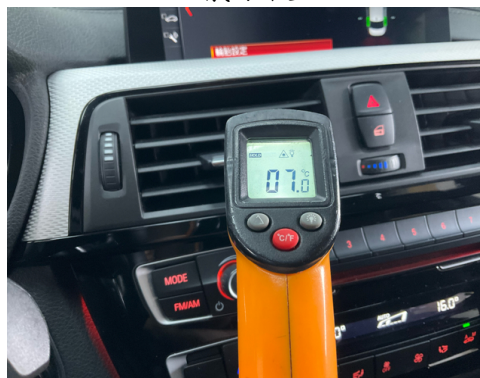
空調溫度

| 5. 前空調風速開關各段風速 | 正常 | 6. 前空調冷氣作動中央出風口溫度 | 7°C |
