認證編號 CPF5402325C096

## 車輛資料 Vehicle Information

## 車輛認證總結報告 Vehicle Inspection Findings

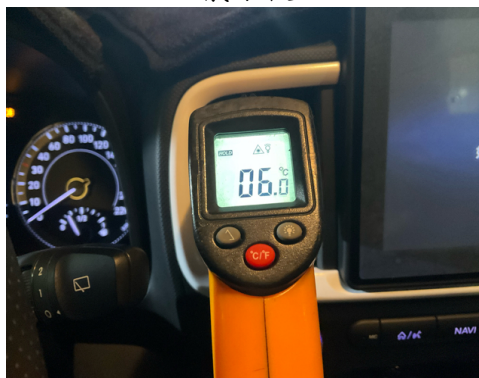
空調溫度

| 5. 前空調風速開關各段風速 | 正常 | 6. 前空調冷氣作動中央出風口溫度 | 6°C |
