認證編號 CPF5402325C100

## 車輛資料 Vehicle Information

## 車輛認證總結報告 Vehicle Inspection Findings

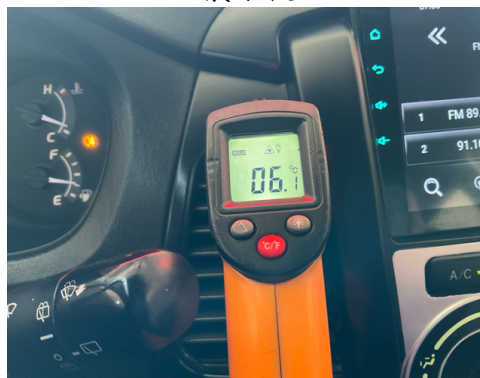
空調溫度

| 5. 前空調風速開關各段風速 | 正常 | 6. 前空調冷氣作動中央出風口溫度 | 6°C |
