認證編號 CPF5402325C102

## 車輛資料 Vehicle Information

## 車輛認證總結報告 Vehicle Inspection Findings

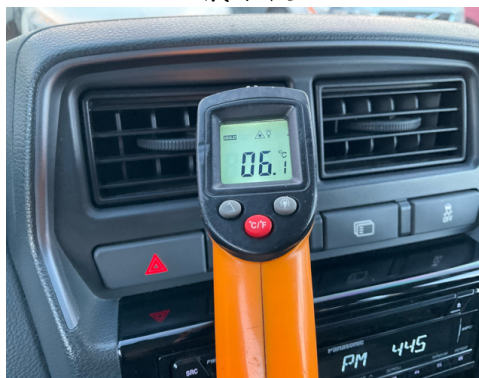
空調溫度

| 1. 檢查室外氣溫 | 22°C | 2. 後空調冷氣作動中央出風口溫度 | 6°C |
| 5. 前空調風速開關各段風速 | 正常 | 6. 前空調冷氣作動中央出風口溫度 | 6°C |
