# YES 車輛認證書

認證編號 CPF5402325C105

| 車型 Model | ELANTRA |

## 車輛認證總結報告 Vehicle Inspection Findings

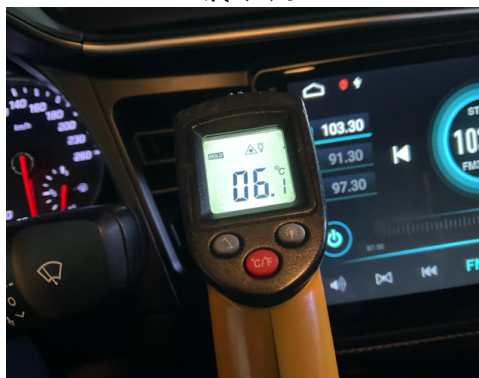
空調溫度

| 5. 前空調風速開關各段風速 | 正常 | 6. 前空調冷氣作動中央出風口溫度 | 6°C |
