認證編號 CPF5402325C106

## 車輛資料 Vehicle Information

## 車輛認證總結報告 Vehicle Inspection Findings

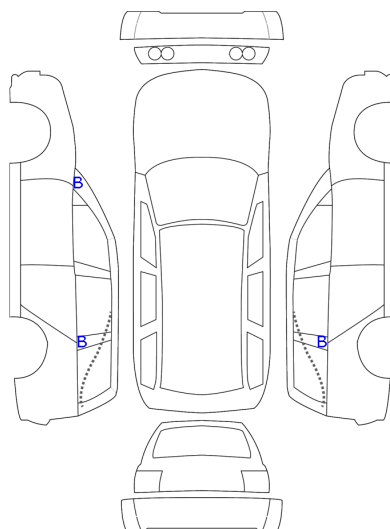
車體外觀圖

- 本車引擎號碼無異常。
- 本車車身號碼無異常。
- 本車輛無泡水跡象。
- 本車體骨架結構無修復跡象。
- ⑤ 鈑件鏽蝕、斑剝或鏽穿
- B 受損面積約一個拳頭(含)以上
- R 鈑件校正痕跡
- X 更換

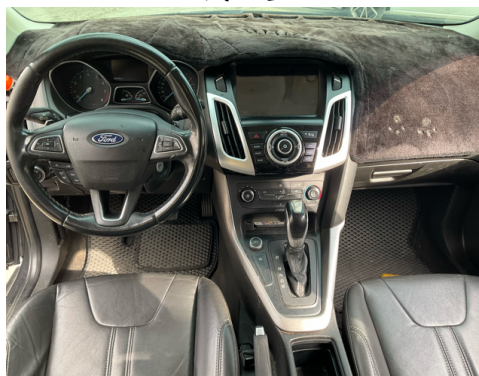
儀錶板

| 3. 警告指示燈有無異常作動 | 異常 | 4. 機油油量、油質有無異常 | 正常 |

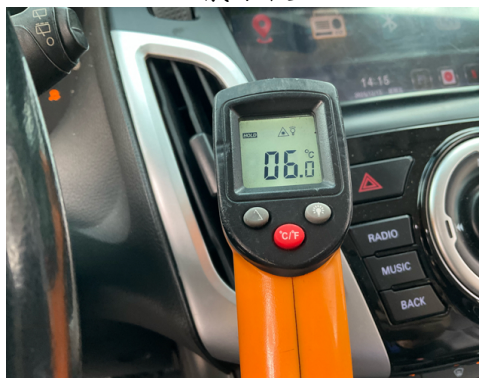
空調溫度

| 5. 前空調風速開關各段風速 | 正常 | 6. 前空調冷氣作動中央出風口溫度 | 6℃ |
