認證編號 CPF5402325C108

## 車輛資料 Vehicle Information

## 車輛認證總結報告 Vehicle Inspection Findings

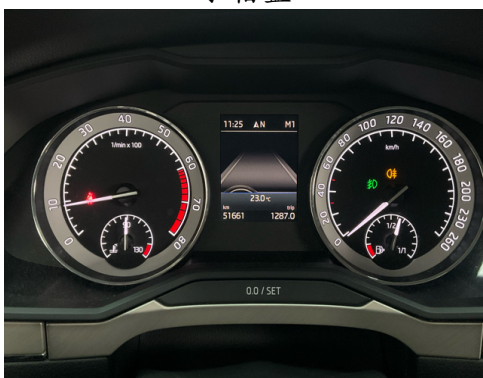
| 現況實車里程 Mileage<br>(僅揭露，不具保證效力) | 51,661 |

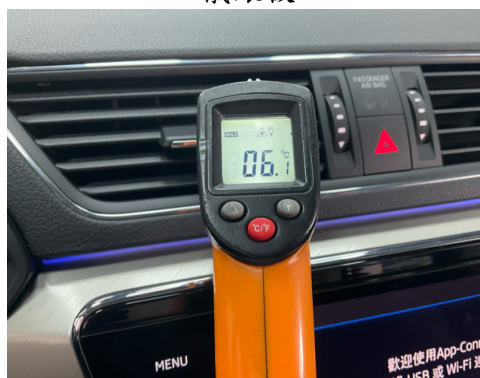
空調溫度

| 5. 前空調風速開關各段風速 | 正常 | 6. 前空調冷氣作動中央出風口溫度 | 6°C |
