認證編號 CPF5402325C110

## 車輛資料 Vehicle Information

## 車輛認證總結報告 Vehicle Inspection Findings

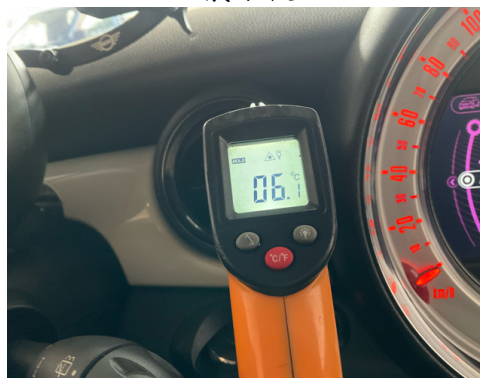
空調溫度

| 5. 前空調風速開關各段風速 | 正常 | 6. 前空調冷氣作動中央出風口溫度 | 6°C |
