認證編號 CPF5402325C114

## 車輛資料 Vehicle Information

## 車輛認證總結報告 Vehicle Inspection Findings

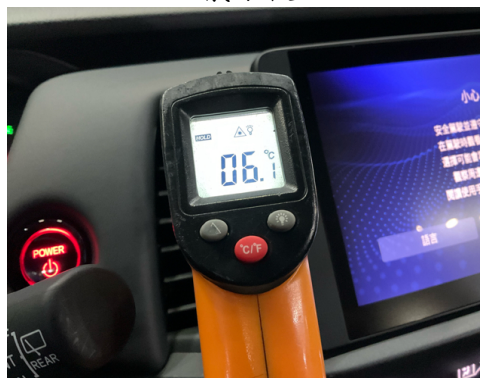
空調溫度

| 5. 前空調風速開關各段風速 | 正常 | 6. 前空調冷氣作動中央出風口溫度 | 6°C |
