# YES 車輛認證書

認證編號 CPF5402325C117

| 廠牌 Make | VW |
| 車型 Model | CADDY |

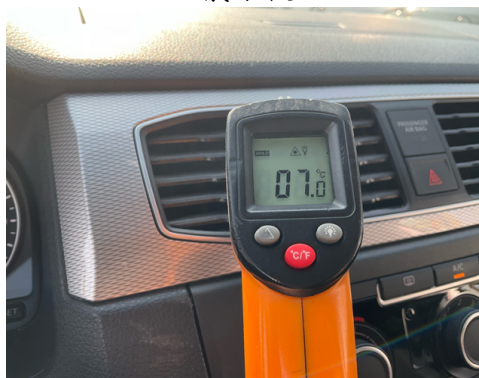
空調溫度

| 5. 前空調風速開關各段風速 | 正常 | 6. 前空調冷氣作動中央出風口溫度 | 7°C |
