# 車輛認證書

## 車輛認證總結報告 Vehicle Inspection Findings

**認證編號** CPF5402325C120

廠牌 Make	LEXUS
車型 Model	UX
年份 Year	2021/08
排氣量 Displacement	201
車身號碼 VIN	JTHAABH00200****
引擎號碼 Engine Number	無引擎號碼
現況實車里程 Mileage (僅揭露，不具保證效力)	23,129

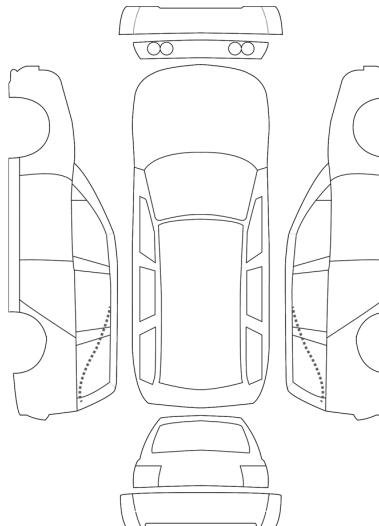
車骨結構圖

本車體骨架結構無修復跡象。 X 換

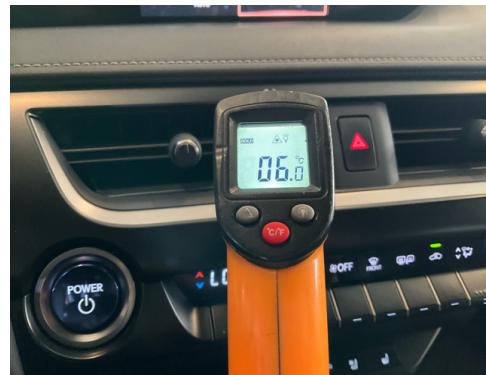
空調溫度

1. 檢查室外氣溫	24°C	2. 後空調冷氣作動中央出風口溫度	無此項目
3. 冷凝器散熱風扇有無運轉異常	正常	4. 前空調冷氣A/C開關燈號	正常
5. 前空調風速開關各段風速	正常	6. 前空調冷氣作動中央出風口溫度	6°C
7. 後空調冷氣A/C開關燈號	無此項目	8. 後空調風速開關各段風速	無此項目
