認證編號 CPF5402325C122

## 車輛資料 Vehicle Information

## 車輛認證總結報告 Vehicle Inspection Findings

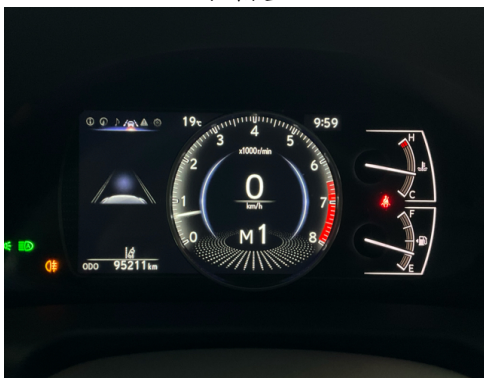
| 現況實車里程 Mileage<br>(僅揭露，不具保證效力) | 95,211 |

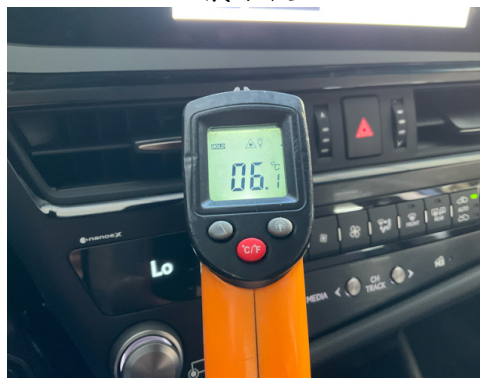
空調溫度

| 5. 前空調風速開關各段風速 | 正常 | 6. 前空調冷氣作動中央出風口溫度 | 6°C |
