# YES 車輛認證書

認證編號 CPF5402325C123

| 廠牌 Make | TOYOTA |
| 車型 Model | ALTIS |

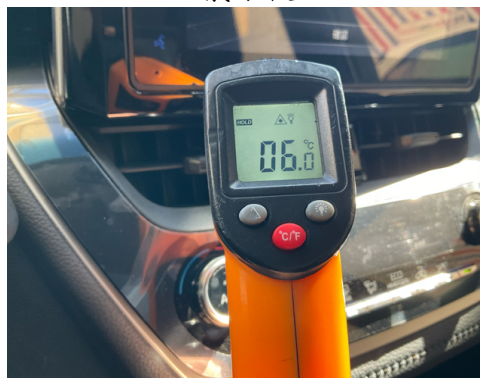
空調溫度

| 5. 前空調風速開關各段風速 | 正常 | 6. 前空調冷氣作動中央出風口溫度 | 6°C |
