認證編號 CPF5402325C125

## 車輛資料 Vehicle Information

## 車輛認證總結報告 Vehicle Inspection Findings

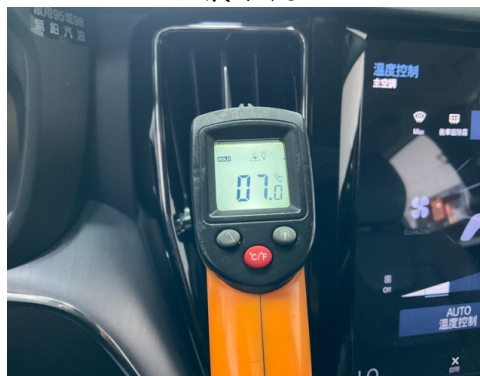
空調溫度

| 5. 前空調風速開關各段風速 | 正常 | 6. 前空調冷氣作動中央出風口溫度 | 7°C |
