認證編號 CPF5402325C126

## 車輛資料 Vehicle Information

| 廠牌 Make | HYUNDAI |
| 車型 Model | TUCSON |

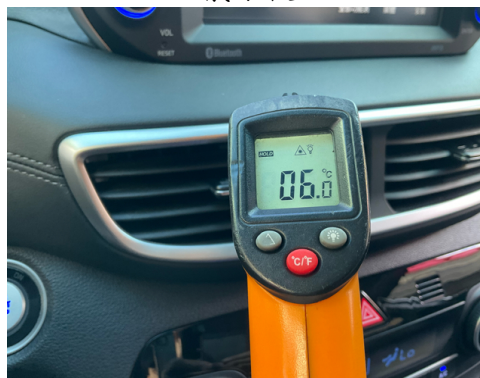
空調溫度

| 5. 前空調風速開關各段風速 | 正常 | 6. 前空調冷氣作動中央出風口溫度 | 6°C |
