# YES 車輛認證書

認證編號 CPF5402325C127

| 廠牌 Make | TOYOTA |
| 車型 Model | CAMRY |

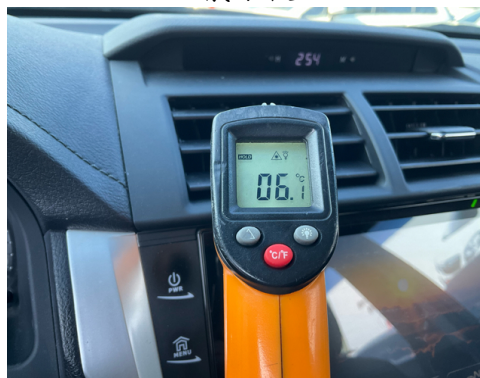
空調溫度

| 5. 前空調風速開關各段風速 | 正常 | 6. 前空調冷氣作動中央出風口溫度 | 6°C |
