認證編號 CPF5402325C128

## 車輛資料 Vehicle Information

## 車輛認證總結報告 Vehicle Inspection Findings

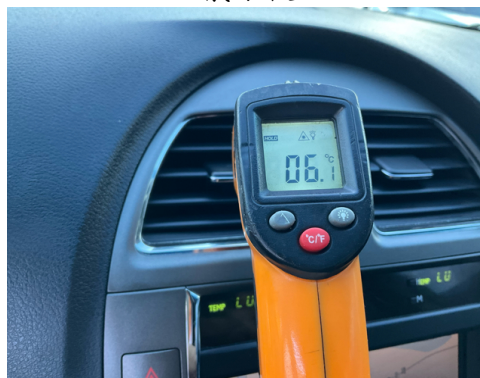
空調溫度

| 5. 前空調風速開關各段風速 | 正常 | 6. 前空調冷氣作動中央出風口溫度 | 6°C |
