認證編號 CPF5402325C129

## 車輛資料 Vehicle Information

## 車輛認證總結報告 Vehicle Inspection Findings

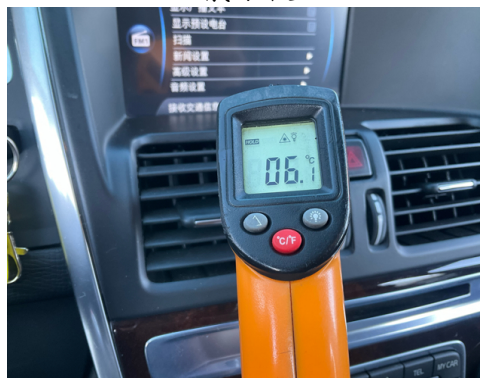
空調溫度

| 5. 前空調風速開關各段風速 | 正常 | 6. 前空調冷氣作動中央出風口溫度 | 6°C |
