認證編號 CPF5402325C132

## 車輛資料 Vehicle Information

## 車輛認證總結報告 Vehicle Inspection Findings

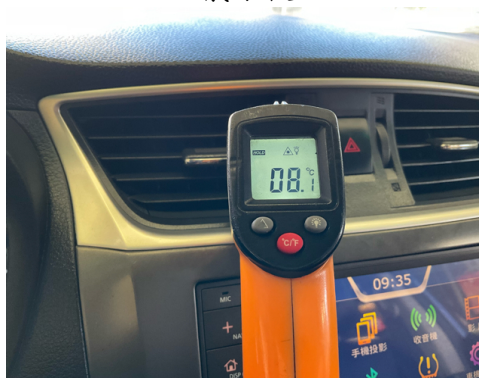
空調溫度

| 5. 前空調風速開關各段風速 | 正常 | 6. 前空調冷氣作動中央出風口溫度 | 6°C |
