認證編號 CPF5402325C133

## 車輛資料 Vehicle Information

## 車輛認證總結報告 Vehicle Inspection Findings

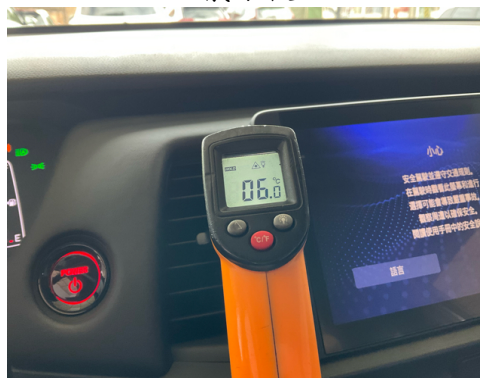
空調溫度

| 5. 前空調風速開關各段風速 | 正常 | 6. 前空調冷氣作動中央出風口溫度 | 6°C |
