認證編號 CPF5402325C137

## 車輛資料 Vehicle Information

## 車輛認證總結報告 Vehicle Inspection Findings

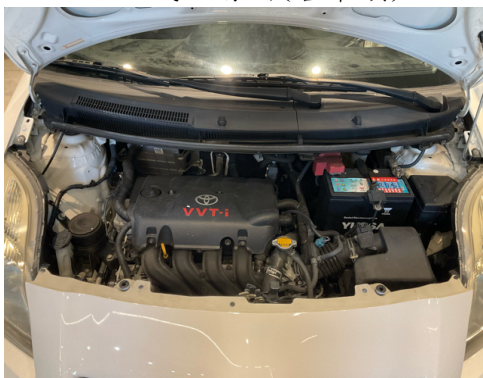
引擎室

| 5. 外觀有無漏油/水跡象 | 異常 | 6. 運轉時有無抖動或異常聲響 | 正常 |
