認證編號 CPF5402325C138

## 車輛資料 Vehicle Information

## 車輛認證總結報告 Vehicle Inspection Findings

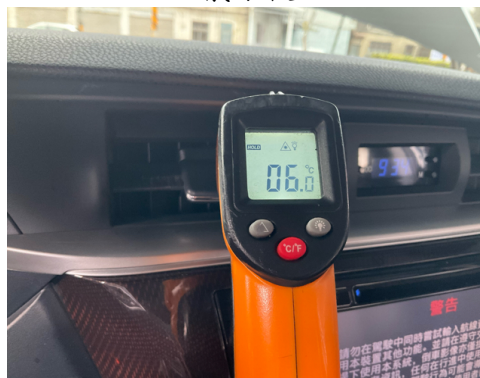
空調溫度

| 5. 前空調風速開關各段風速 | 正常 | 6. 前空調冷氣作動中央出風口溫度 | 6°C |
