認證編號 CPF5402325C139

## 車輛資料 Vehicle Information

## 車輛認證總結報告 Vehicle Inspection Findings

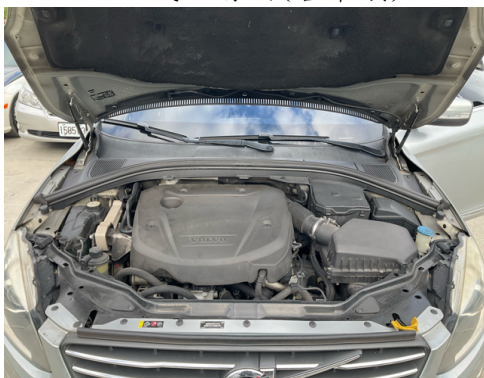
引擎室

| 5. 外觀有無漏油/水跡象 | 異常 | 6. 運轉時有無抖動或異常聲響 | 正常 |
