認證編號 CPF5402325C140

## 車輛資料 Vehicle Information

## 車輛認證總結報告 Vehicle Inspection Findings

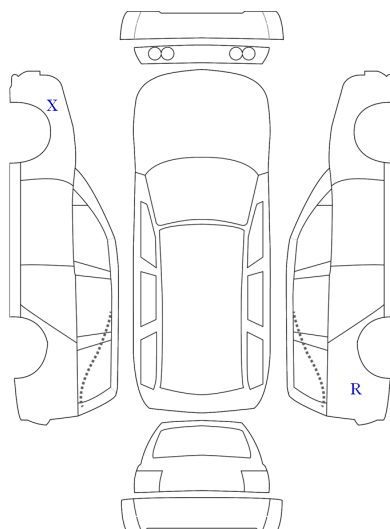
車體外觀圖

④ 鈑件鏽蝕、斑剝或鏽穿

B 受損面積約一個拳頭(含)以上

R 鈑件校正痕跡

X 更換

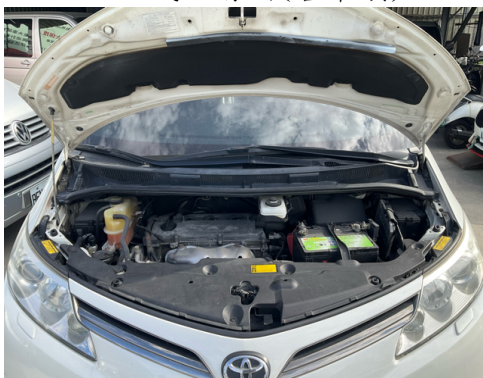
引擎室

| 5. 外觀有無漏油/水跡象 | 異常 | 6. 運轉時有無抖動或異常聲響 | 正常 |

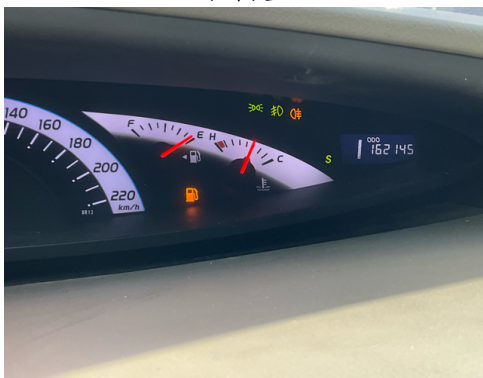
| 現況實車里程 Mileage<br>(僅揭露，不具保證效力) | 162,145 |

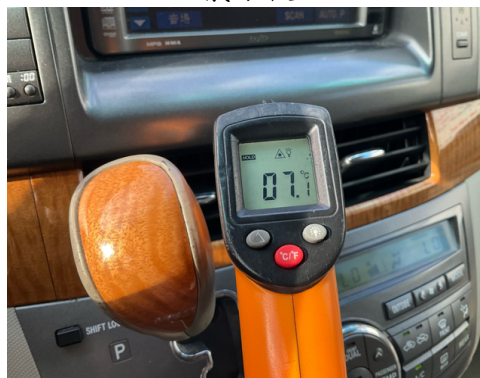
空調溫度

| 1. 檢查室外氣溫 | 22°C | 2. 後空調冷氣作動中央出風口溫度 | 8°C |
| 5. 前空調風速開關各段風速 | 正常 | 6. 前空調冷氣作動中央出風口溫度 | 7°C |
