# YES 車輛認證書

認證編號 CPF5402325C146

| 廠牌 Make | TOYOTA |
| 車型 Model | YARIS |

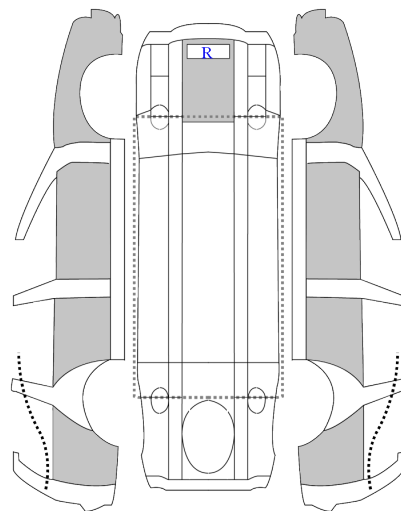
車骨結構圖

本車體骨架結構無修復跡象。 X 更換

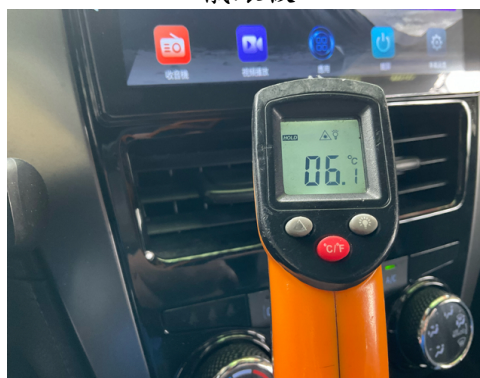
空調溫度

| 5. 前空調風速開關各段風速 | 正常 | 6. 前空調冷氣作動中央出風口溫度 | 6°C |
