認證編號 CPF5402325C150

## 車輛資料 Vehicle Information

## 車輛認證總結報告 Vehicle Inspection Findings

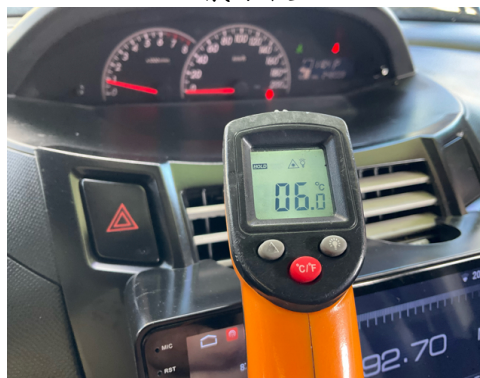
空調溫度

| 5. 前空調風速開關各段風速 | 正常 | 6. 前空調冷氣作動中央出風口溫度 | 6°C |
