# YES 車輛認證書

受檢測車輛通過YES認證鑑定標準  
This vehicle has passed the YES Evaluation Standard

認證編號 CPF5402325C153

| 車型 Model | ODYSSEY |

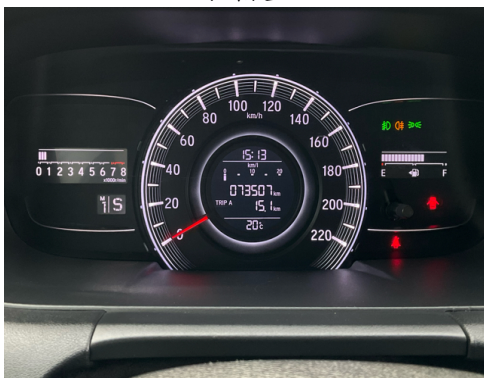
| 現況實車里程 Mileage<br>(僅揭露，不具保證效力) | 73,507 |

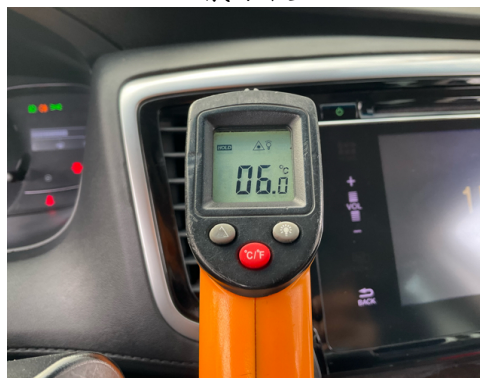
空調溫度

| 1. 檢查室外氣溫 | 20°C | 2. 後空調冷氣作動中央出風口溫度 | 7°C |
| 5. 前空調風速開關各段風速 | 正常 | 6. 前空調冷氣作動中央出風口溫度 | 6°C |
