YES 車輛認證書

認證編號 CPF5402325C161

廠牌 Make	HYUNDAI
車型 Model	STAREX
年份 Year	2008/04
排氣量 Displacement	2,497
車身號碼 VIN	KMHWH81JP8U06****
引擎號碼 Engine Number	***B83491**
現況實車里程 Mileage (僅揭露, 不具保證效力)	165,099

車輛認證總結報告 Vehicle Inspection Findings

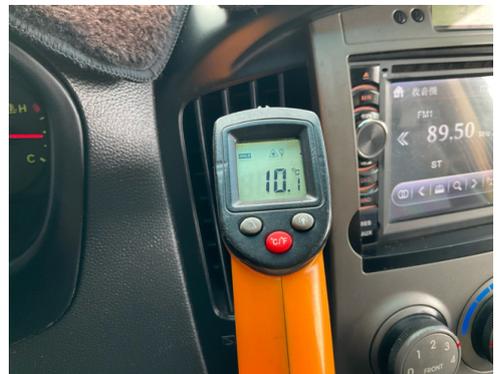
空調溫度

1. 檢查室外氣溫	24°C	2. 後空調冷氣作動中央出風口溫度	10°C
3. 冷凝器散熱風扇有無運轉異常	正常	4. 前空調冷氣A/C開關燈號	正常
5. 前空調風速開關各段風速	正常	6. 前空調冷氣作動中央出風口溫度	10°C
7. 後空調冷氣A/C開關燈號	正常	8. 後空調風速開關各段風速	正常
