認證編號 CPF5402325C164

## 車輛資料 Vehicle Information

## 車輛認證總結報告 Vehicle Inspection Findings

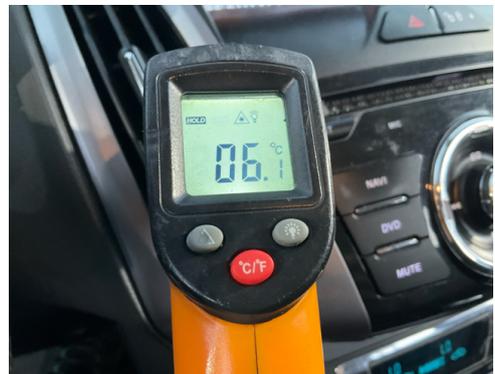
空調溫度

| 5. 前空調風速開關各段風速 | 正常 | 6. 前空調冷氣作動中央出風口溫度 | 6°C |
