認證編號 CPF5402325C180

## 車輛資料 Vehicle Information

## 車輛認證總結報告 Vehicle Inspection Findings

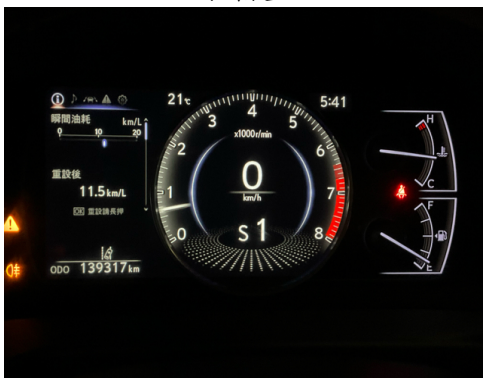
| 現況實車里程 Mileage<br>(僅揭露，不具保證效力) | 139,317 |

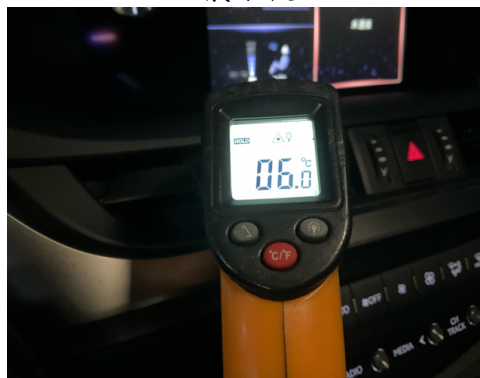
空調溫度

| 5. 前空調風速開關各段風速 | 正常 | 6. 前空調冷氣作動中央出風口溫度 | 6°C |
