認證編號 CPF5402325C184

## 車輛資料 Vehicle Information

## 車輛認證總結報告 Vehicle Inspection Findings

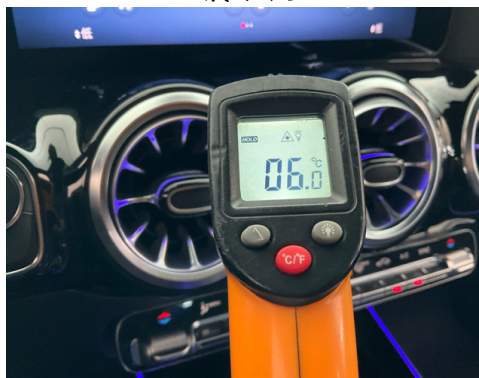
空調溫度

| 5. 前空調風速開關各段風速 | 正常 | 6. 前空調冷氣作動中央出風口溫度 | 6°C |
