YES 車輛認證書

認證編號 CPF5402325C186

廠牌 Make	BMW
車型 Model	5 SERIES
年份 Year	2017/11
排氣量 Displacement	1,998
車身號碼 VIN	WBAJA5108JG87****
引擎號碼 Engine Number	無引擎號碼
現況實車里程 Mileage (僅揭露, 不具保證效力)	119,005

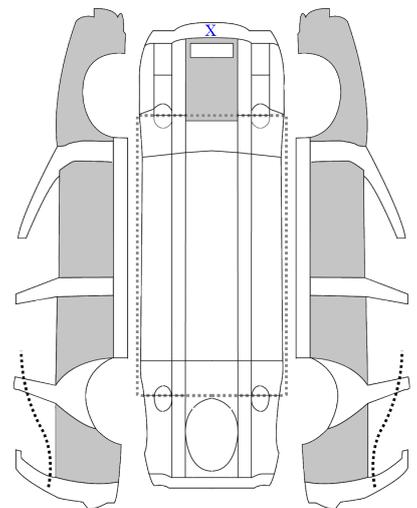
車骨結構圖

本車體骨架結構無修復跡象。
