認證編號 CPF5402325C187

## 車輛資料 Vehicle Information

## 車輛認證總結報告 Vehicle Inspection Findings

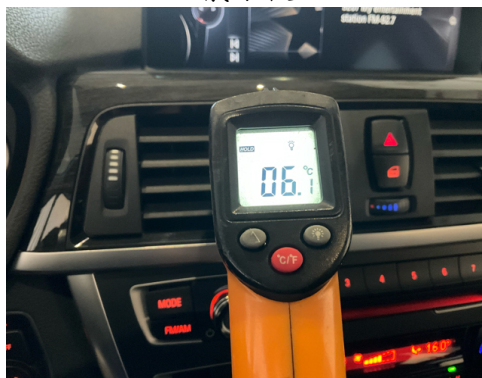
空調溫度

| 5. 前空調風速開關各段風速 | 正常 | 6. 前空調冷氣作動中央出風口溫度 | 6°C |
