YES 車輛認證書

認證編號 CPF5402325C190

廠牌 Make	TOYOTA
車型 Model	COROLLA CROSS
年份 Year	2022/03
排氣量 Displacement	1,798
車身號碼 VIN	ZSG10 ~034****
引擎號碼 Engine Number	***Y8319**
現況實車里程 Mileage (僅揭露, 不具保證效力)	29,225

車輛認證總結報告 Vehicle Inspection Findings

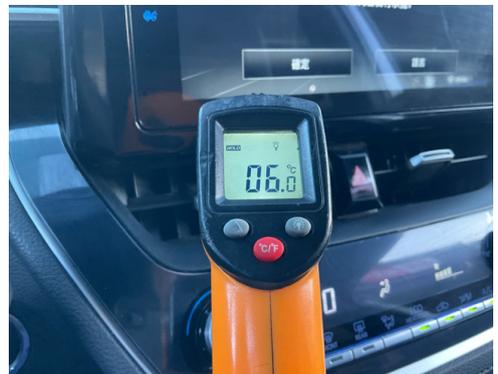
空調溫度

1. 檢查室外氣溫	21°C	2. 後空調冷氣作動中央出風口溫度	無此項目
3. 冷凝器散熱風扇有無運轉異常	正常	4. 前空調冷氣A/C開關燈號	正常
5. 前空調風速開關各段風速	正常	6. 前空調冷氣作動中央出風口溫度	6°C
7. 後空調冷氣A/C開關燈號	無此項目	8. 後空調風速開關各段風速	無此項目
