YES 車輛認證書

認證編號 CPF54023261012

| 廠牌 Make | KIA |
| 車型 Model | KAON |

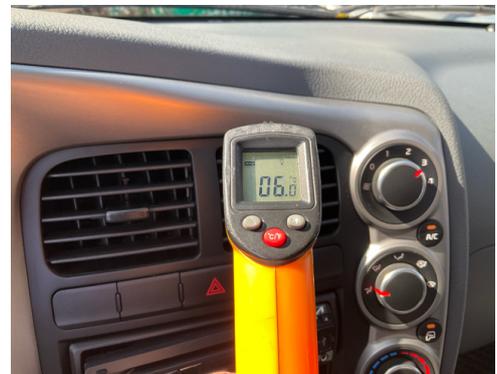
空調溫度

| 5. 前空調風速開關各段風速 | 正常 | 6. 前空調冷氣作動中央出風口溫度 | 6°C |
